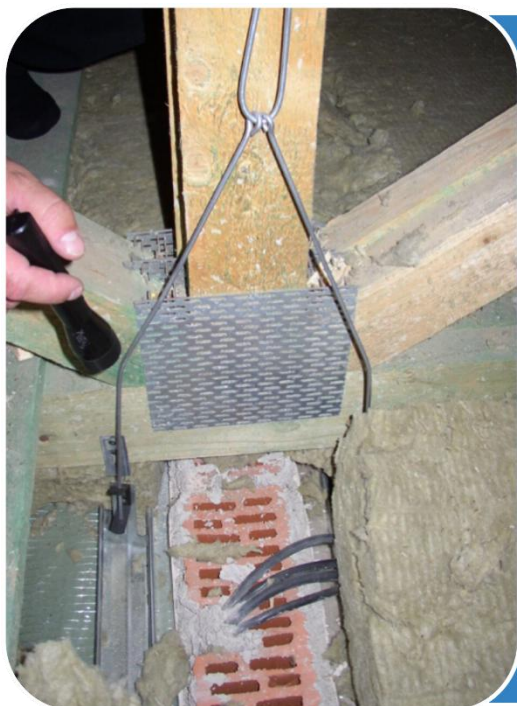
NESPRÁVNĚ A NEODBORNĚ PROVEDENÉ ZÁVĚSY PODHLEDŮ

Použití ohnutých závěsů rastru místo přímých v zavěšeném podhledu zvyšuje riziko jejich další deformace.

Takový podhled se pravděpodobně časem prohne a bude nebezpečný.

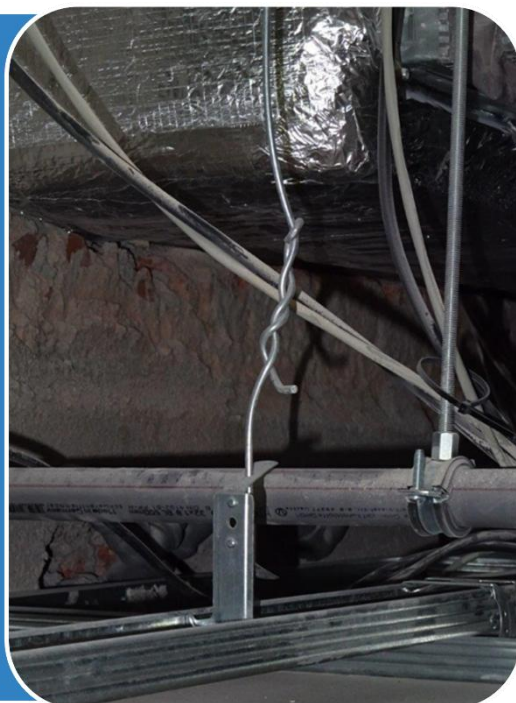
NESPRÁVNĚ A NEODBORNĚ PROVEDENÉ ZÁVĚSY PODHLEDŮ

Místo originálních certifikovaných závěsů se bohužel často používá obyčejný ohýbaný drát. Toto provizorní řešení dramaticky snižuje nosnost konstrukce, vede k deformacím a v krajním případě i k riziku pádu podhledu.

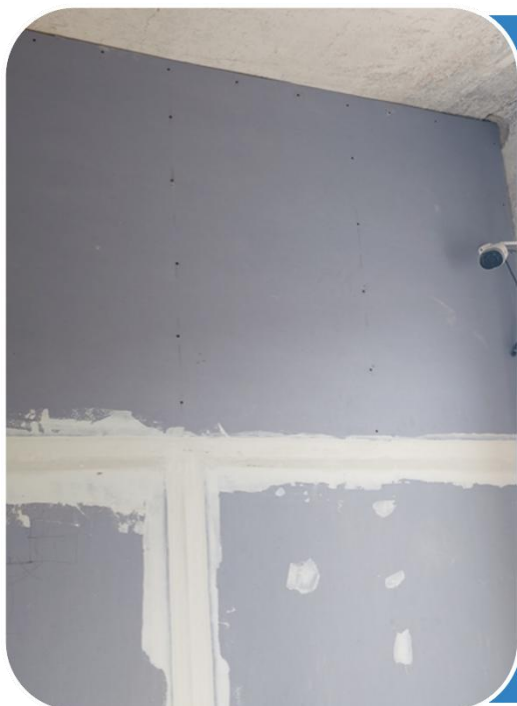
NESPRÁVNÝ DESKOKLAD

Desky v horní části jsou montované naležato.

Sádrokartonové desky vždy klademe svisle (na výšku) – nikdy naležato.

Pokud je nutné desky klást naležato, musíme dodržet rozteč profilů max. 500 mm.

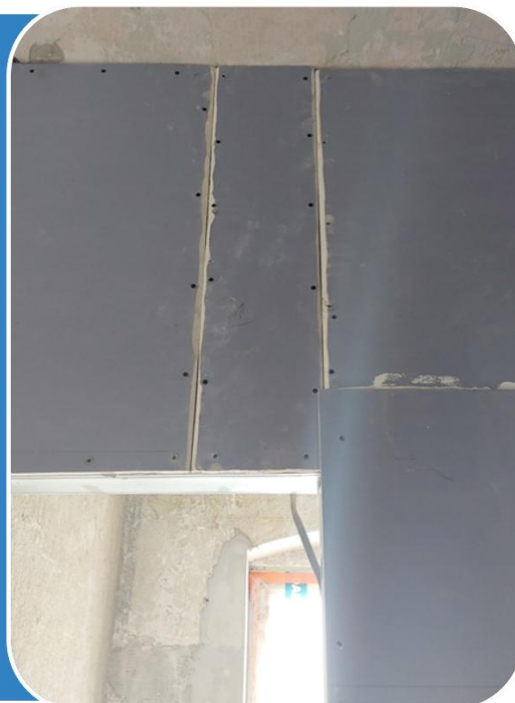
NESPRÁVNÝ DESKOKLAD

Desky kolem dveří nebo oken nikdy nesmí končit přesně na hraně otvoru – to by vytvořilo slabou křížovou spáru.

Navíc zde u dvouvrstvé konstrukce chybí tmelení spodní vrstvy, kvůli čemuž dramaticky klesá úroveň akustické izolace konstrukce.

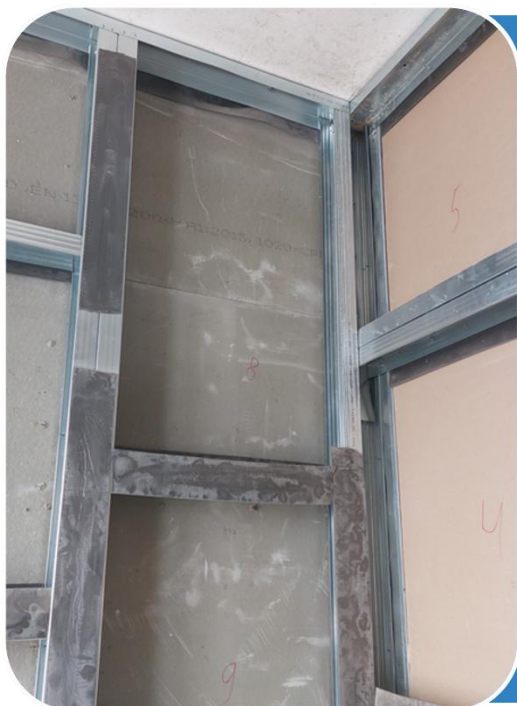
CHYBNĚ PROVEDENÁ PODKONSTRUKCE PŘÍČKY

Příčka má špatně provedený rastr. Na svislých CW profilech chybí nebo je špatně nalepené těsnění na přírubách.

**Takto provedené příčky
můžou časem popraskat.**

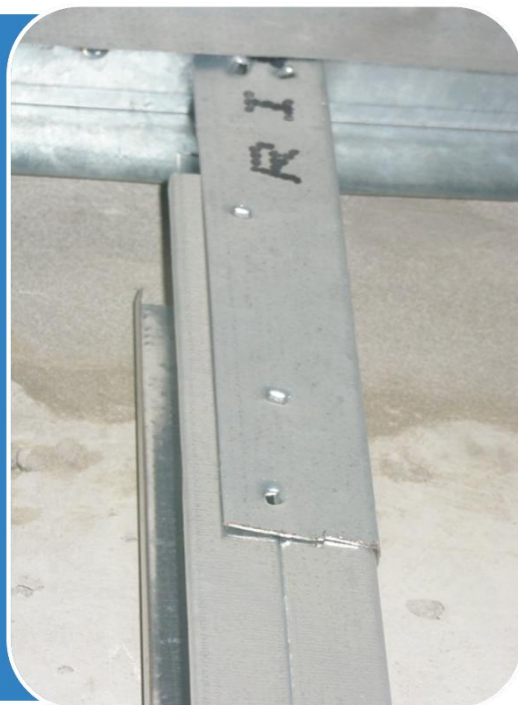
NESPRÁVNĚ PROVEDENÉ DÉLKOVÉ NASTAVENÍ STOJINY PŘÍČKY

**Kvůli krátkému napojení
příčka ztrácí tuhost, takže
například vibruje při zavírání
dveří a časem popraská.**

Napojení musí být dlouhé minimálně 50 cm.

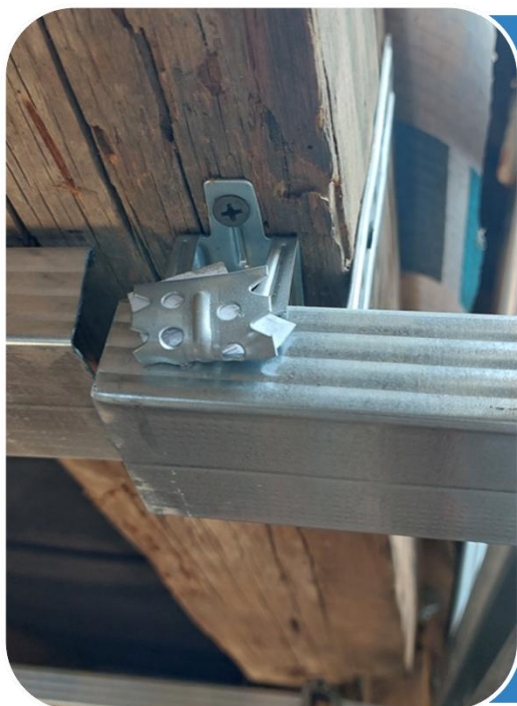
CHYBNĚ PROVEDENÁ PODKONSTRUKCE PODHLEDU

Podkonstrukce podhledu v šikmině je udělaná ledabyle a přímé závěsy jsou ke krovům přišroubovány nevhodnými vruty.

Konstrukce se časem uvolní, desky popraskají a hrozí i zřícení podhledu.

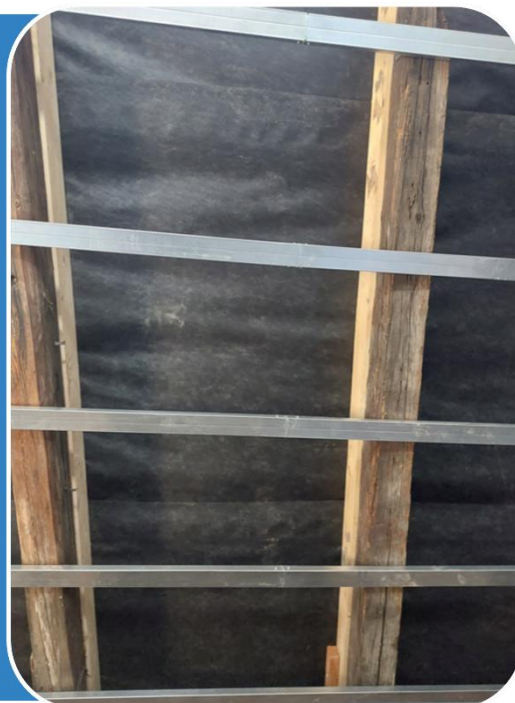
CHYBNĚ PROVEDENÁ PODKONSTRUKCE PODHLEDU

V šikmině podhledu jsou všechny CD profily napojeny ve stejné úrovni. Správně se musí střídat o celou šířku desky (125 cm).

Takto provedená konstrukce nemá potřebnou tuhost a podhled časem popraská.

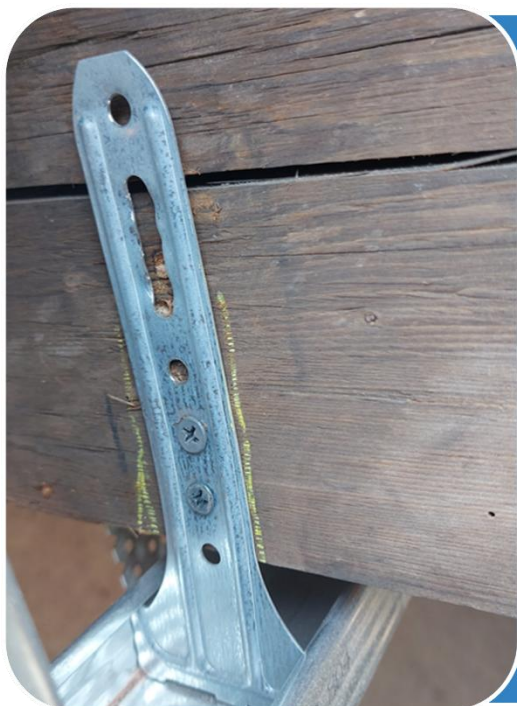
CHYBNĚ PROVEDENÁ PODKONSTRUKCE PODHLEDU

Krokové závěsy jsou přišroubovány nevhodnými vruty (typ TN). Správně se musí používat vruty typu FN s výrazně větší plochou hlavou.

S TN vruty hrozí zřícení podhledu.

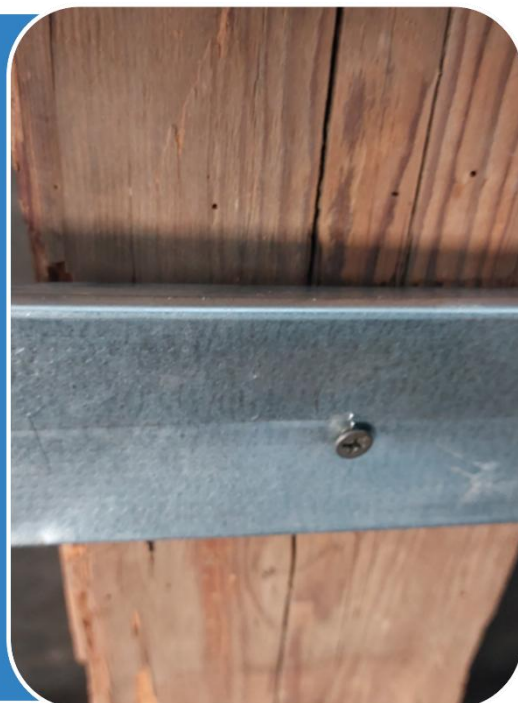
ZDEFORMOVANÝ A ŠPATNĚ PŘIPEVNĚNÝ PROFIL V PODKROVNÍ ŠIKMINĚ

Takováto konstrukce může praskat a má horší izolační vlastnosti.

V podkroví se profily nesmí šroubovat přímo do nosných trámů, ale musí být zavěšeny pomocí přímých nebo krokových závěsů.

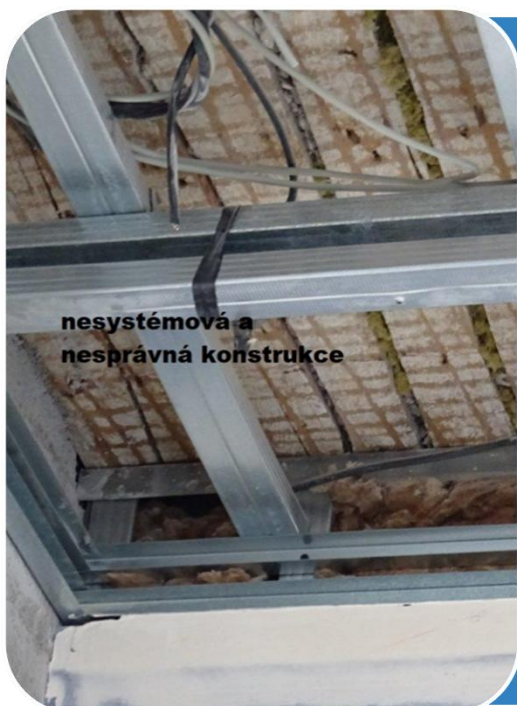
CHYBNĚ PROVEDENÁ PODKONSTRUKCE PODHLEDU

Profily umístěné pod sebou jsou slepené lepicí páskou místo spojky nebo alespoň šroubů.

Konstrukce nemá žádnou pevnost, podhled se časem uvolní, prohne a popraská nebo se zřítí.

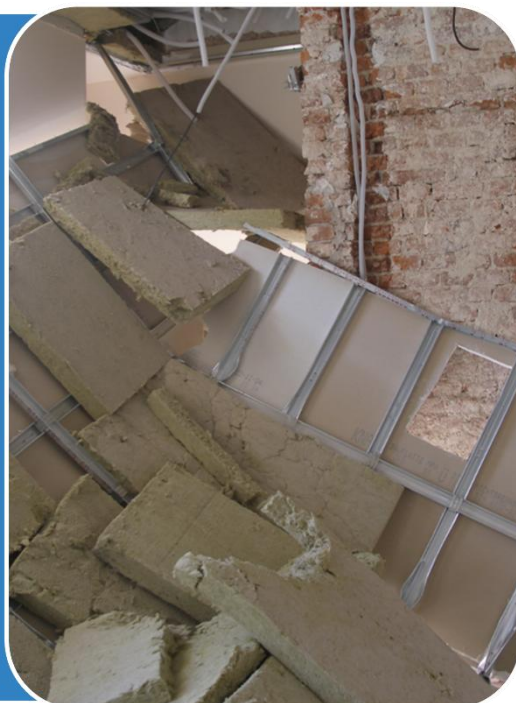
POUŽITÍ PLASTOVÝCH HMOŽDINEK MÍSTO PŘEDEPSANÝCH KOVOVÝCH

Podhled se zřítí, protože byl připevněn obyčejnými plastovými hmoždinkami, které neunesou váhu konstrukce a po čase se vytrhnou.

Předepsány jsou výhradně kovové hmoždinky typu DN6.

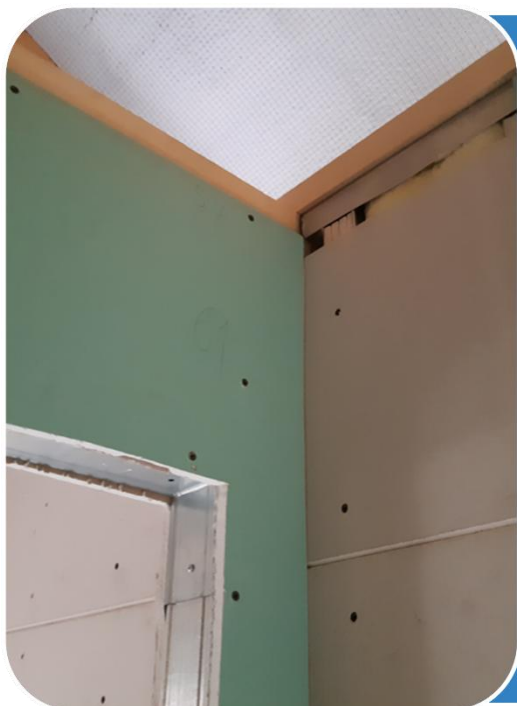
POUŽITÍ NEVHODNÉ DESKY

Obyčejná neimpregnovaná (šedá) sádrokartonová deska nesprávně zasahuje do koupelny, kde je předpoklad vysoké vzdušné vlhkosti.

Deska časem nabobtná, zplisniví a celá konstrukce se zničí.
